| OPRACOWANIE:<br>NR PROTOKOŁU | <b>OPINIA TECHNICZNA ZARYSOWANIA BUDYNKU OK<br/>1/3/2017</b> |
| OBIEKT: | <b>BUDYNEK OŚRODKA KULTURY</b> |
| LOKALIZACJA: | <b>Pobiedziska<br/>UL. Kostrzyńska 21 , 62-010 Pobiedziska<br/>Dz.1102</b> |

## **OPINIA TECHNICZNA z dnia 30.03.2017r.**

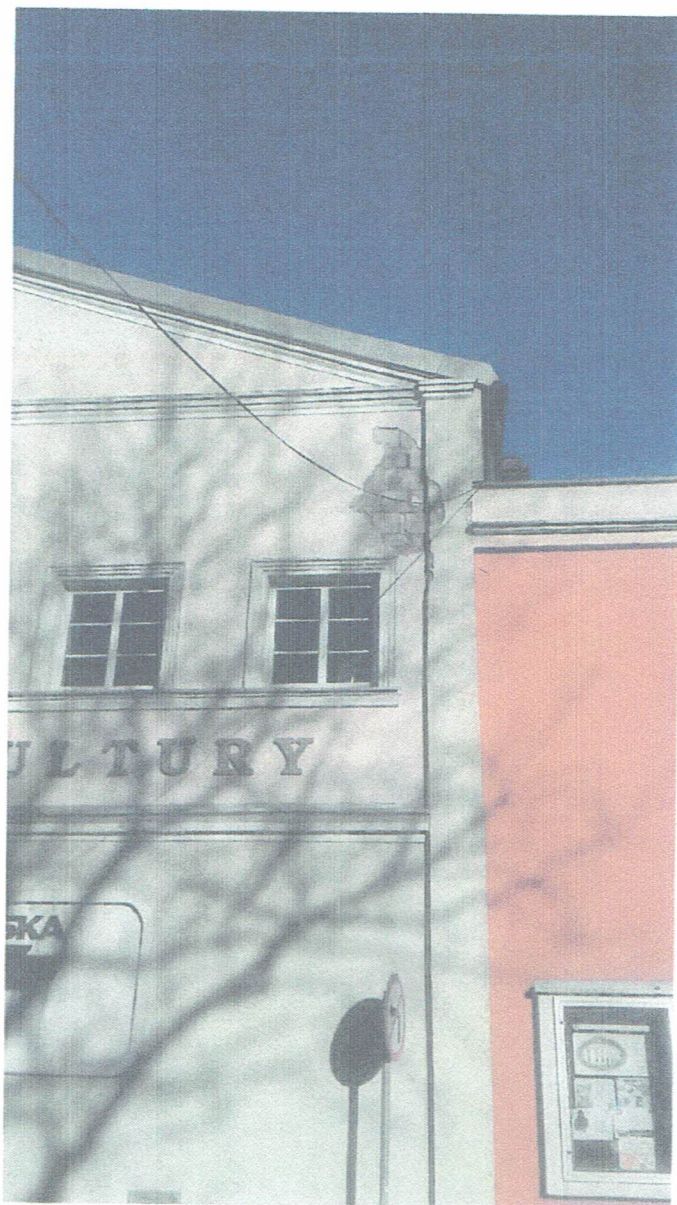
Fot. nr 1 skutny fragment luznego tynku w miejscu zarysowania.

2. Miejscowe zarysowania należy niezwłocznie naprawić poprzez skucie luźnego tynku, bruzdowanie na głębokość min 5cm długość bruzd 100cm po obu stronach rysy bruzdy wykonać w co 2giej spoinie, odkurzyć z pyły i zwilżyć wodą. W powstałe bruzdy wkleić pręty zbrojeniowe żebrowane dn8mm na zaprawie cementowej np. Ceresit CX15. Dodatkowo zaleca się zakotwić okładzinę zewnętrzną ściany trójwarstwowej poprzez wykonanie otworu na przestrzał średnicy 12mm i wykonanie ściągów ocynkowanymi prętami gwintowanymi dn 12 z poszerzoną podkładką i śrubą w ilości 3-5 /m2. Zagruntować i wykonać miejscowe wyprawy tynku. Całość fasady odmalować.

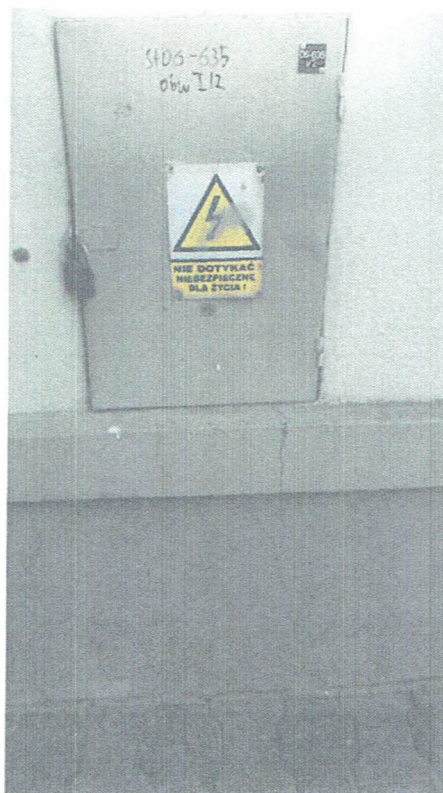
Fot. nr 2 zarysowania cokołu

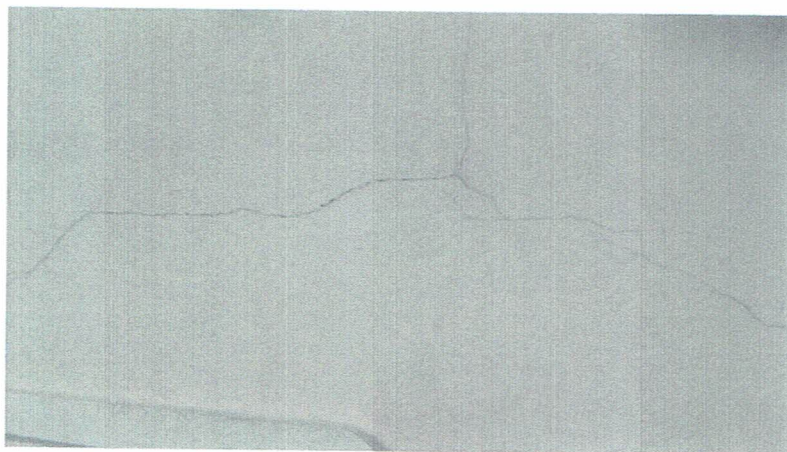
Fot. nr 3 zarysowania nad tablicą pamiątkową

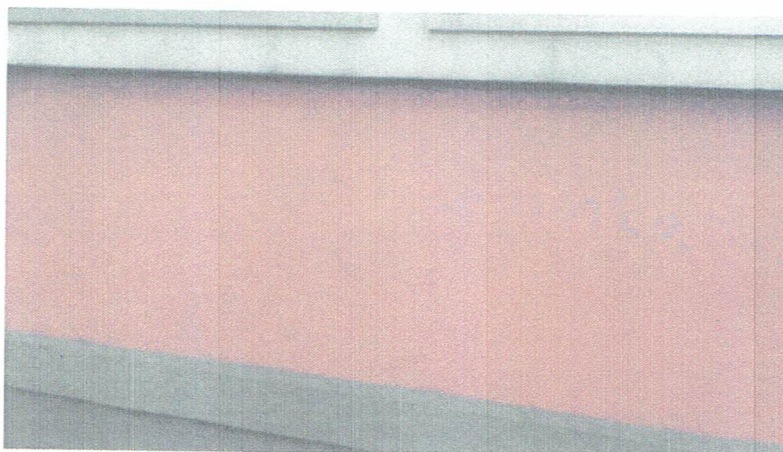
Fot. nr 4 zarysowania pod tablicą informacyjną

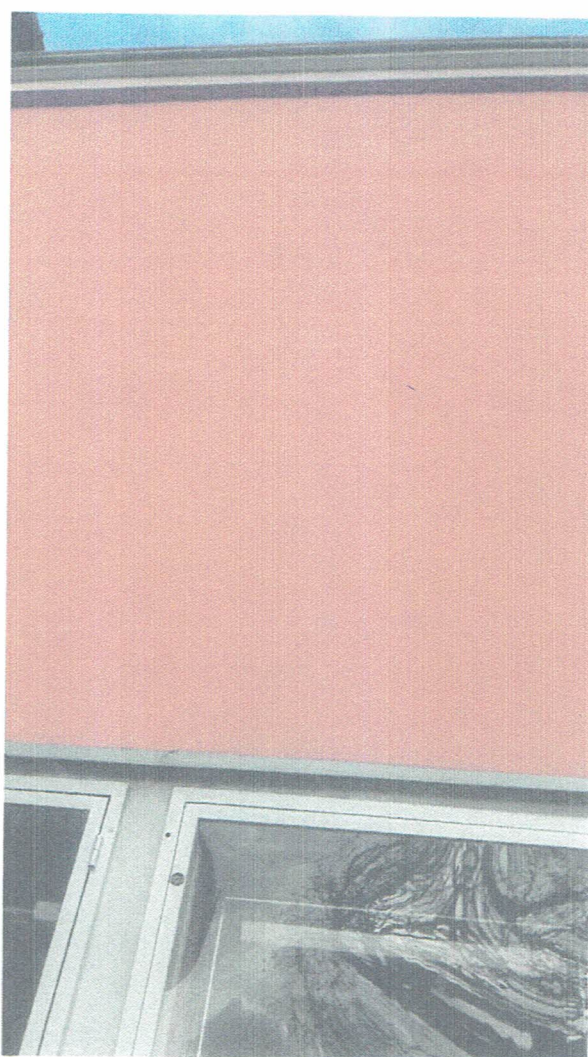
Fot. nr 5 zarysowania nad tablicą informacyjną

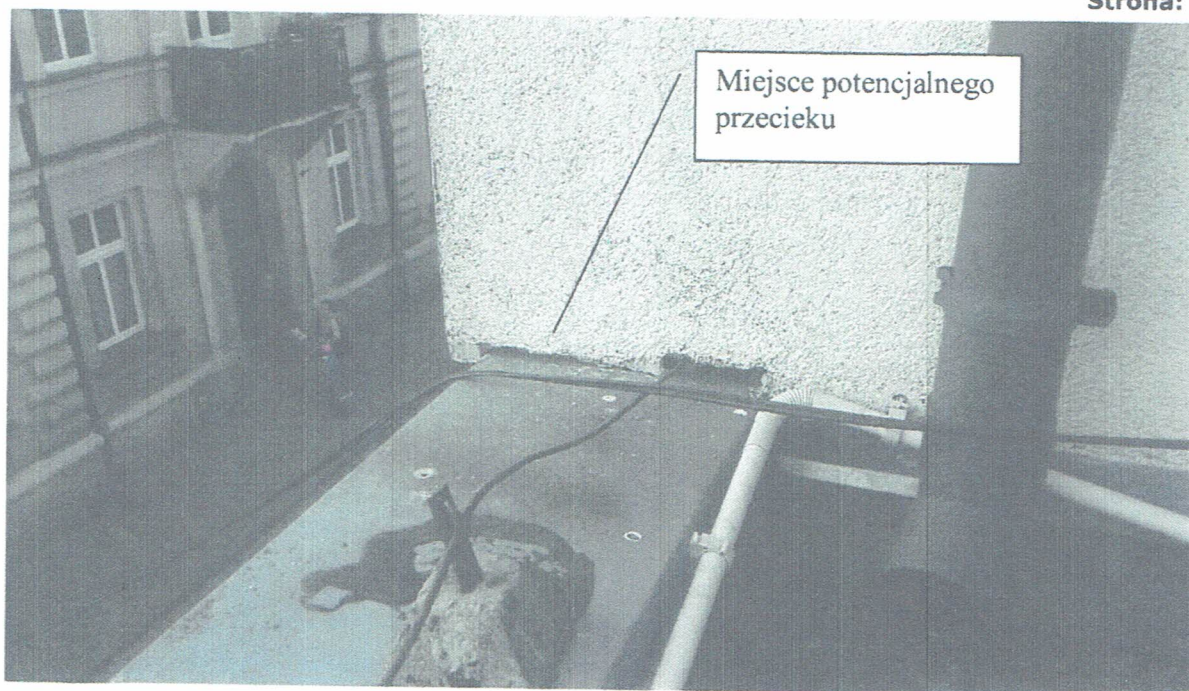
Fot. nr 6 miejsce potencjalnych przecieków (błędnie wykonana instalacja odgromowa „znikająca” pod ociepleniem elewacji)

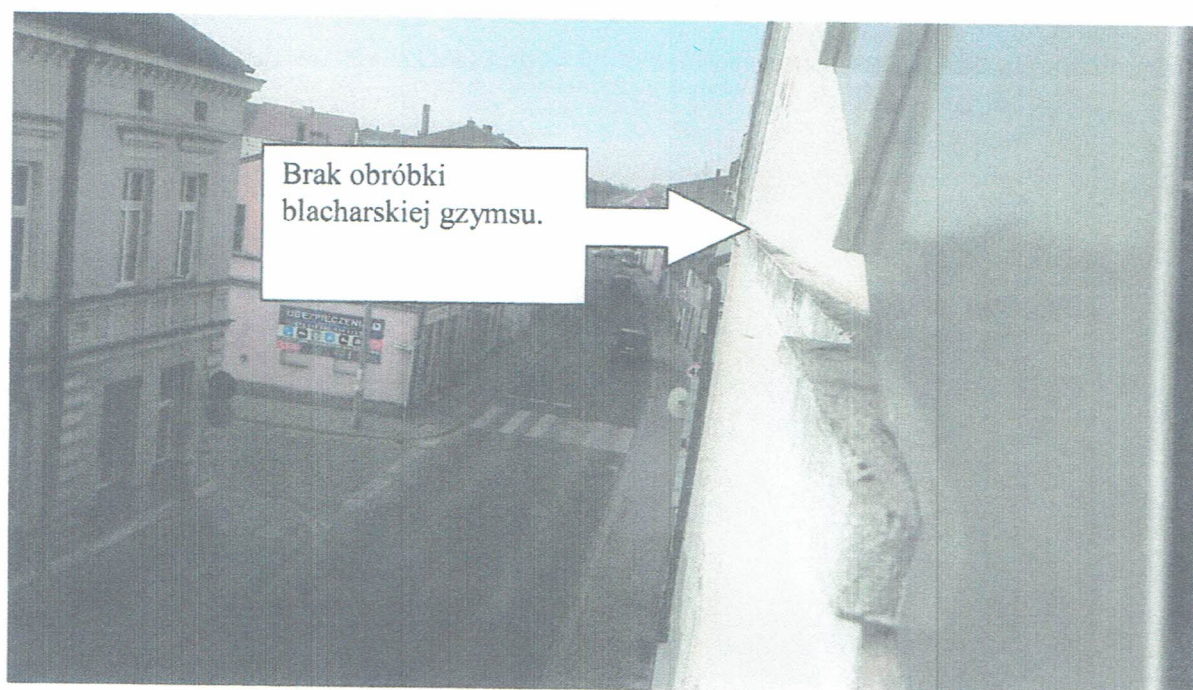
Stwierdzono brak obróbek blacharskich na gzymsach oraz ze względu na wysoką attykę nisko wywinięte opierzenia.

Fot. nr 7 brak obróbki blacharskiej na gzymsie

3. Zamontować obróbki blacharskie na gzymsach i występach, poprawić obróbki blacharskie attyki. Wykleić papą termozgrzewalną część pionową attyki.
4. Przed przystąpieniem do prac wystąpić o zgodę na zajęcie pasa drogowego, teren wygrodzić i oznakować. Prace budowlane prowadzić zgodnie z przepisami BHP pod nadzorem uprawnionych osób.

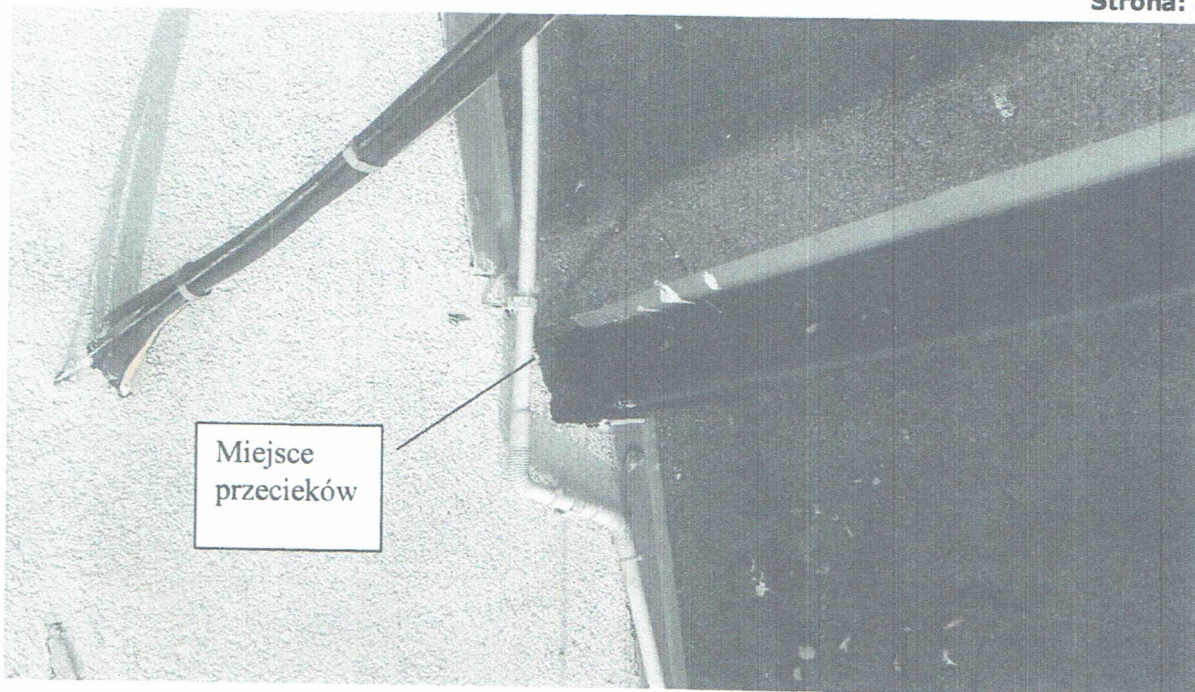
Fot. nr 8 źle wykonane orynnowanie

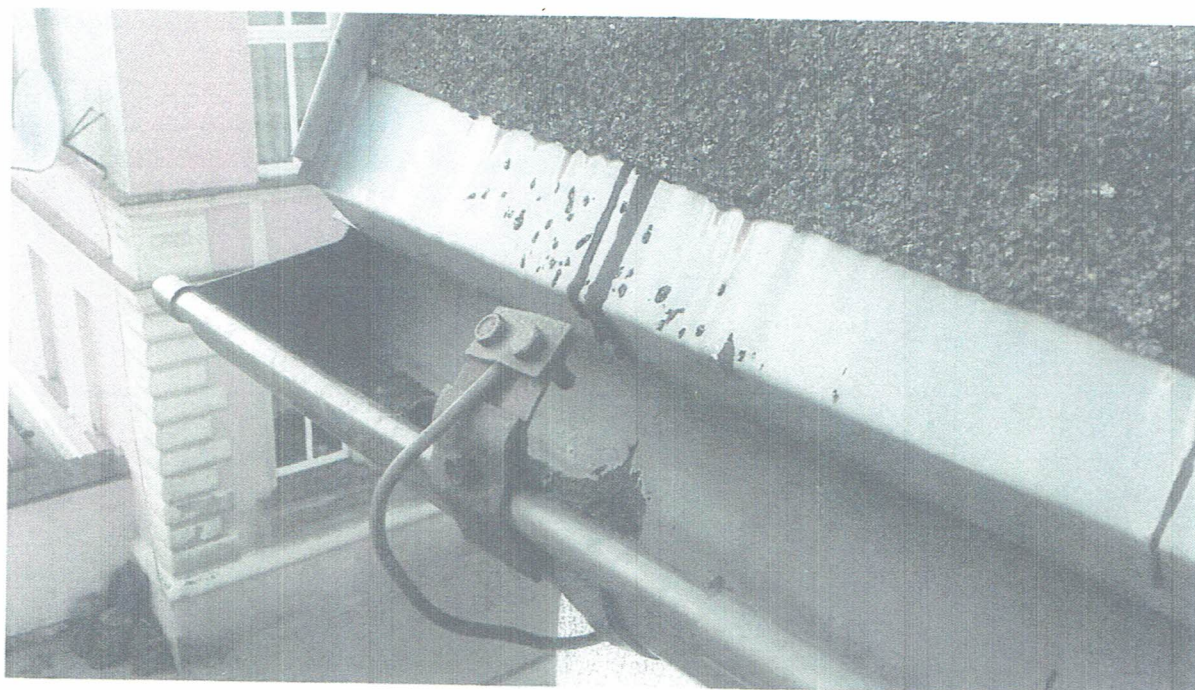
Fot. nr 9 „uziemienie rynny PCV” – stworzenie zagrożenia pożarowego

5. Poza zakresem opinii instalacja odgromowa wymagająca naprawy (fot. nr 9).
